逆断层控制下的岩质滑坡形成机制研究

[摘要] 逆断层在断层活动中,往往在下盘形成牵引向斜,上盘形成牵引背斜的独特构造。本文以内蒙古某露天煤矿西边帮岩质滑坡为例,结合现场调查和倾斜摄影技术,查明了西边帮受控于棋盘井逆断层形成的独特坡体结构,以及滑坡变形破坏特征,详细研究了其变形过程演化机制。独特的坡体结构是其发生滑坡的内在控制因素,削帮工程为牵引向斜西翼陡立-倒转岩层发生倾倒变形、上部灰岩下错失稳提供了良好的临空条件,是边帮发生滑坡的主要外在诱发因素。滑坡形成经历了削帮开挖岩体卸荷-断层下盘岩层弯曲倾倒变形及断层破碎带沉陷变形-潜在滑面贯通-断层上盘灰岩“下错体”整体下错-滑坡整体蠕滑转移破坏等五个阶段。实践表明,在未查明滑坡成因机制的情况下,盲目采用削坡减载的简单方式难以有效治理,反而可能引发后部层状或似板状岩体得累积倾倒变形破坏,扩大斜坡失稳规模。研究成果提供了一种逆断层控制下的边帮可能失稳模式,为相似矿山开采和终了边帮设计提供了参考。

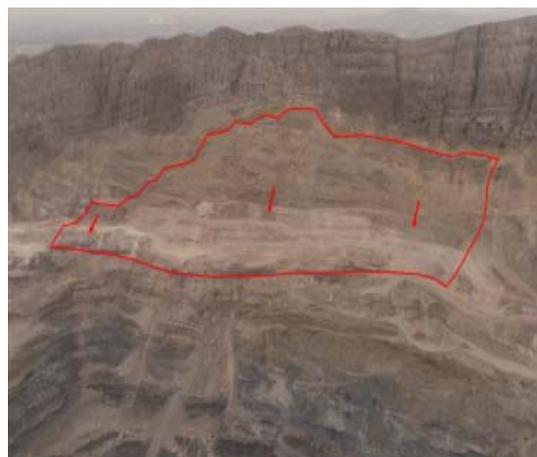
图1 航拍滑坡全貌

滑坡平面形态呈近似圈椅状,纵剖面上呈折线形,地形变化较大。滑坡整体位于陡崖下部斜坡上,地势整体西高东低,分布高程1335~1475m,高差140m,平均坡度 25° ,局部开挖面较陡,坡度达 65° ;主滑方向 86° 。滑坡体发育宽度约550m,顺坡长度约270m,面积 $12.1\times 10^4\text{m}^2$,均厚约30m,体积约 $363\times 10^4\text{m}^3$ (图1)。

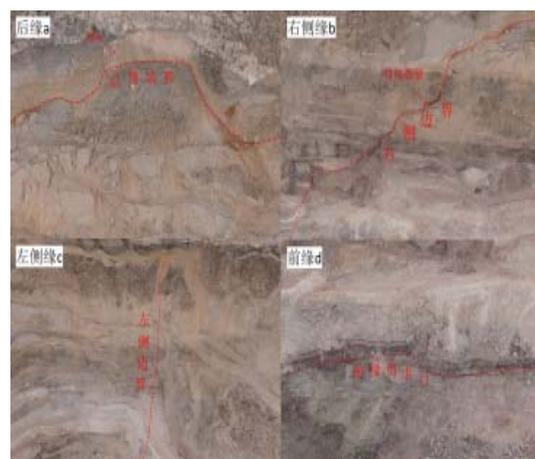
图2 滑坡边界特征

滑坡后缘以基岩陡崖为界,可见裸露滑床高约14m,较平整光滑,坡度约 67° ,与灰岩地层内优势节理J1基本一致(图2a);右侧边界以贯通式剪切裂缝为界(图2b);左侧边界以多条羽状剪裂缝为界(图2c),目前暂未完全贯通;前缘以相对软弱的砂质泥岩层剪出(图2d),通过间隔3个月的正射影像,可测量的最大水平剪出位移达8m。

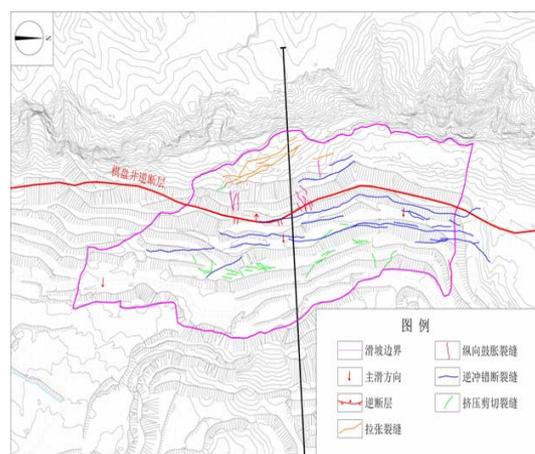
图3 滑坡区及裂隙分布平面图

根据对矿区监测人员描述,该滑坡于2023年2月后缘发生下错,下错高度达14m,坡体内不同程度变形破坏,但滑体整体依然较完整,此后滑坡体一直处于持续变形中,直至调查期间,滑坡体仍处于蠕滑变形阶段。统计了滑坡区各类成规模的裂缝,主要分为四类,分别为后缘拉张裂缝、中部纵向鼓胀裂缝、层间逆冲错断裂缝和前缘挤压剪切裂缝(图3)。

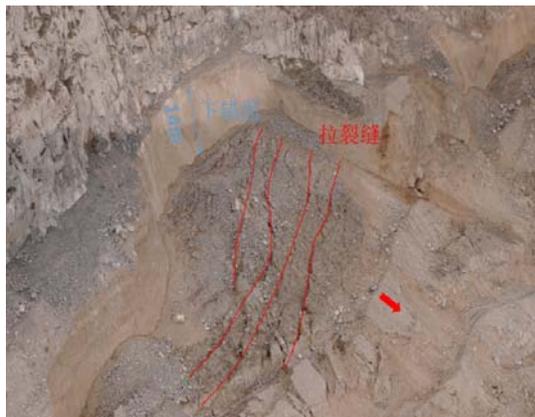
a. 滑坡后缘下错面及横向拉张裂缝

(1) 后部下错变形区。断层上盘灰岩块体倾倒变形特征明显,受控于节理J1。滑坡后缘存在相对较缓平台,上覆厚约10m崩坡积块碎石土层,本次下错最大高度达14m,下错面平整,发育明显擦痕,受控于优势节理J1,多条横向拉张裂缝近平行发育,形成多级拉陷槽,宽约32m(图5a),原开挖马道变形剧烈,扭曲严重,局部仅可见隐约轮廓。

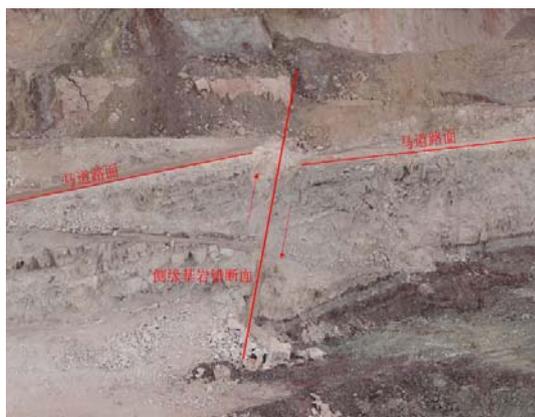
b. 滑坡侧缘剪切错断的马道

(2) 中部倾倒-滑移变形区。通过开挖坡体揭露岩层可见坡体内岩体存在大量倾倒变形,倾倒岩体根部折断后发生整体滑移,在左右侧缘均可见明显剪切错断马道,错断高度约2-3m(图

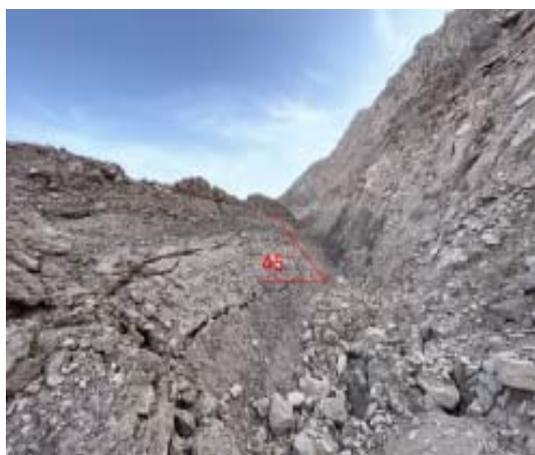
c. 滑坡中部反翘马道(断层上盘)

5b)。断层上盘灰岩层马道反翘, 裂缝展布与J1基本一致, 具有裂缝外侧岩体上升, 裂缝内侧岩体下降的特点(图5c); 断层下盘泥质砂岩层马道同样存在倾倒变形导致的错动裂缝, 裂缝最长可达约270m, 延伸方向与岩层走向一致, 多条马道外侧上升, 内侧下降, 错动面陡倾坡外, 可见最大错动距离达1.5m(图5d), 其与上盘倾倒变形岩体特征基本一致, 局部暂未开挖山梁也发生有岩层倒转的弯曲倾倒变形(图5e)。滑坡体内右侧下部局部阻滑岩体已基本被挖除, 导致上部岩体滑移失稳, 滑面擦痕明显, 残留厚约2cm泥皮。

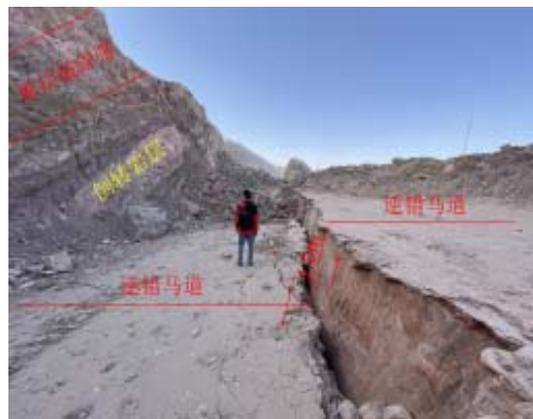
d. 滑坡中部层间错动面(断层下盘)

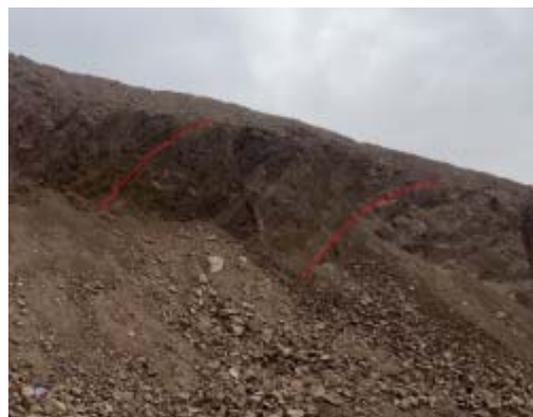
e. 滑坡中部揭露岩层弯曲倾倒

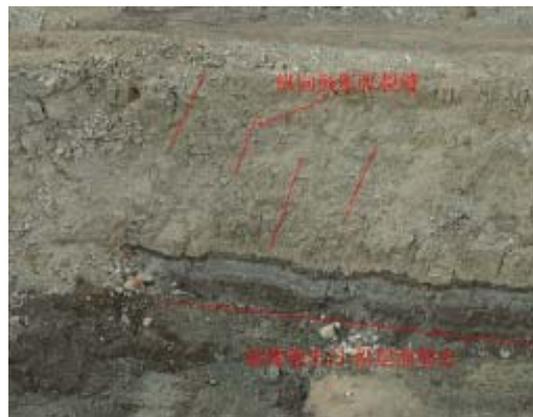
f. 滑坡前缘剪出口(沿层面剪出)

(3) 前部反倾阻滑区。前缘岩层缓倾坡内, 为天然的阻滑段, 矿区削帮过程中, 该区岩体大量被剥离, 局部段甚至完全被挖除, 本次滑坡滑体前缘沿相对软弱的泥岩层剪切蠕滑, 蠕滑距离达8m, 前缘砂岩层发育大量斜向剪切裂缝和纵向鼓胀裂缝(图5f), 显示其受上部岩体挤压, 为明显阻滑的特征。
