山南市热玛岗堆杰扎玛沟泥石流灾害预警案例研究

西藏自治区地质矿产勘查开发局区域地质调查大队

Case Study on Early Warning of Debris Flow Disaster in Remagangdui Jiezhama Gully, Shannan City

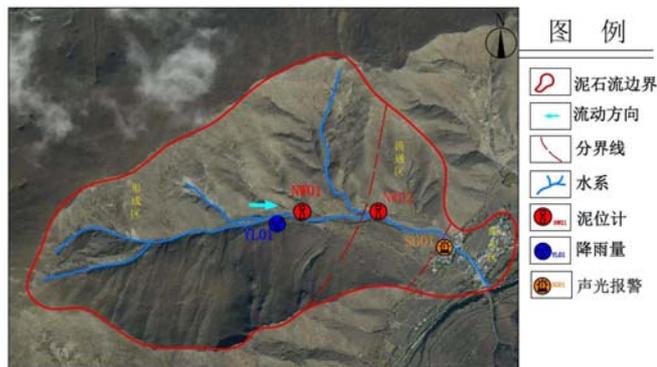
图1 监测设备布设平面图

为贯彻落实相关会议精神和部署要求,始终将人民的利益置于最高位置,将生命安全作为核心考量,贯穿于所有决策与行动之中。通过系统推进自动化监测体系、智能化预警机制、信息化管理平台及精准化服务体系的建设,有效提升地质灾害的监测预警效能与应急处置能力,从而显著增强防灾减灾的整体水平。2023年度热玛岗堆杰扎玛沟泥石流灾害点实施普适型地质灾害监测设备安装工作^[3],该项目共布置4套监测设备见图1,布设有雨量计1个、泥位计2个,声光报警设备1个。目前已经完成平台对接工作,正在平稳运行,通过智能化系统对地质灾害相关数据进行动态监控、实时收集与即时传输。为本次成功预警起到了关键作用。

(1) 雨量计预警。本次泥石流区域强降雨数据值由普适型监测设备雨量计采集所得,主要通过观察和分析雨量计数据变化量,当累计雨量值达到17.8mm时,判断为易发泥石流。

(2) 泥位计预警。泥位特征值的确定是泥石流预警中的基本数据,特别是对于建立低频率泥石流或缺资料区域的泥石流监测预警系统尤为重要。拉玉乡热玛岗堆杰扎玛沟泥石流灾害点实施普适型地质灾害监测设备泥位计在2023年8月21日17时03分32秒产生报警,泥位值为596mm,地质灾害监测预警等级确定为雷达泥位四级预警。
